# Estabilización Casa Quipile

Agosto 23 del 2023  
Predio El Mirador de Samuel,  
Boquerón de ilo – Quipile

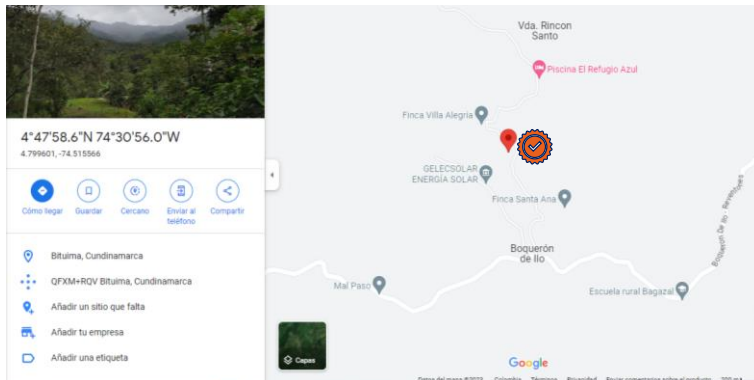
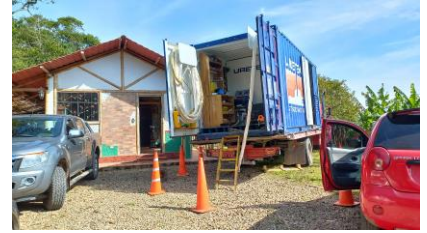
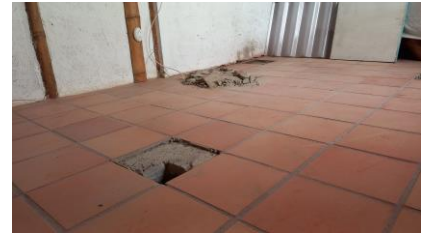
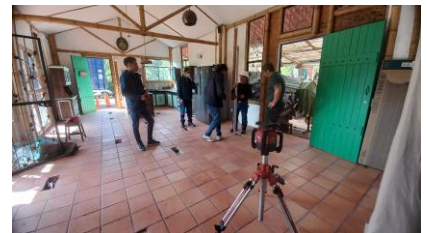
Vivienda construida sobre una placa elevada entre 30 y 40 cm aproximadamente, con problemas de estabilidad en la placa, problema que se genera por que la placa supera el peso que la estructura puede resistir, a parte no tenemos datos precisos de la construcción ya que la información de los planos no coincide con lo que existe. Se comprobó que la placa varía de medidas en toda la casa: de 10 cm a 20 cm de grosor. Estructura de guadua podrida bajo la placa por falta de ventilación.

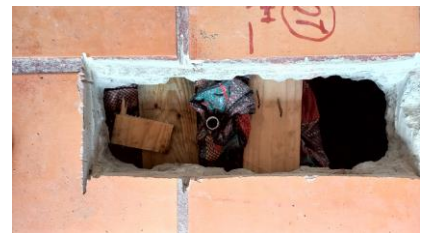
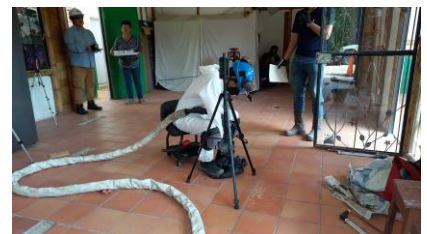
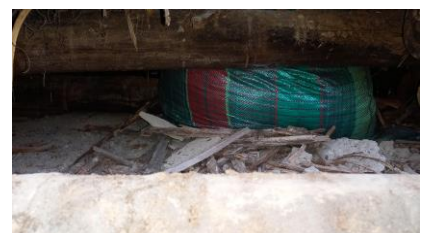
A parte de lo evidente que era el mal estado de la placa, fue notorio que el movimiento del personal dentro de la casa generaba muchas vibraciones, lo que también indica la poca estabilidad de la estructura. Superficialmente hay evidencia de grietas en muros y piso, el desprendimiento de los muros y la placa en algunas zonas de la casa, más notorio en los cuartos. Desniveles y hundimientos varían de 1 cm a 8 cm.
