# Pozo Acueducto Calle 26

Enero 22 del 2023  
Bogotá, Calle 26

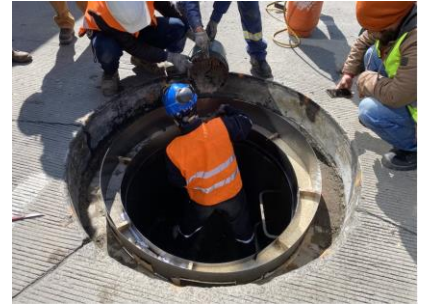
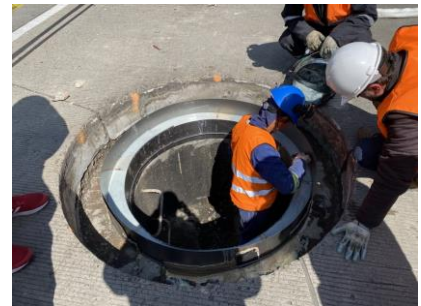
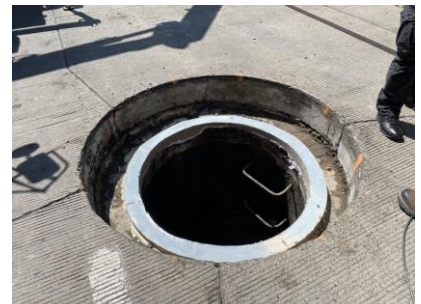
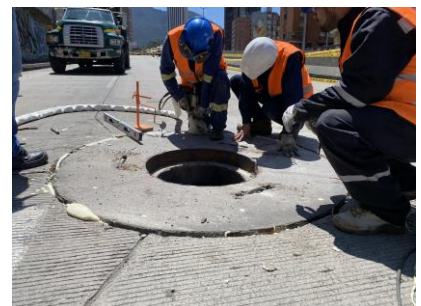
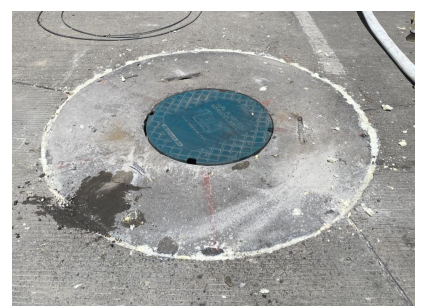
1. Instalación del molde
2. Delpatch Concreto Elastomérico
3. Uretek Method ®

Para nivelación del cargue del pozo de inspección URETEK Colombia, propone el levantamiento del cargue con la ayuda de una grúa con el fin de fabricar un labio de 5 cm de altura con Delpatch Concreto Elastomérico en el que se apoyará el conjunto del cargue con la tapa y se finalizó la nivelación con inyecciones de polímero expansivo Uretek 486 Star® 4lb para llenar vacíos y sellar.

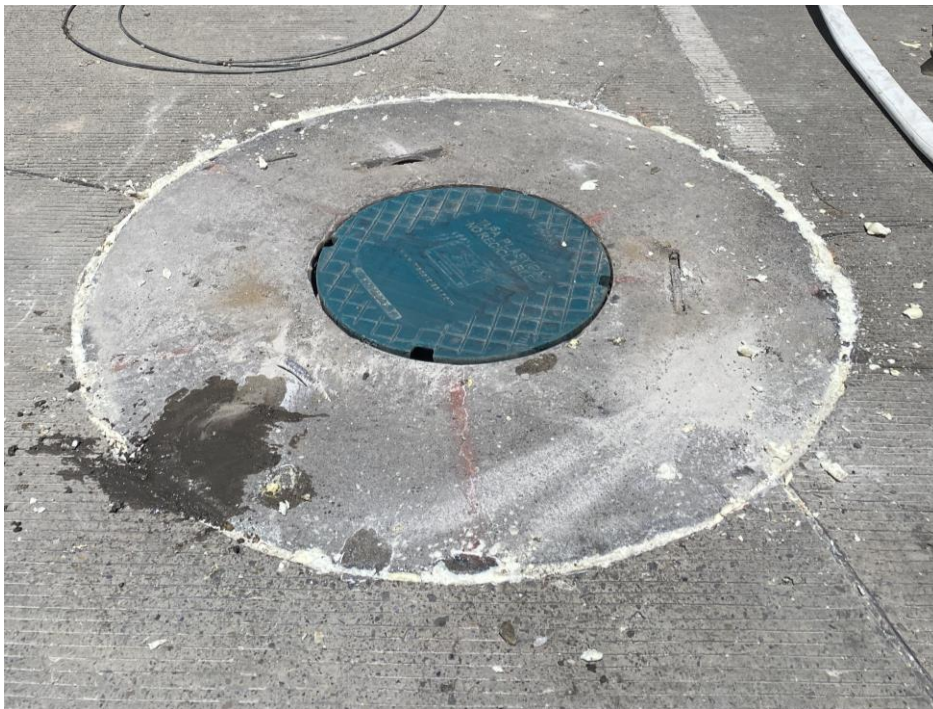
Con el proceso diseñado por Uretek Colombia se logró el objetivo de nivelar los 5 cm en tiempo récord, a comparación de un proceso tradicional. No hubo necesidad de demoler, por lo que no hubo escombros y el tráfico únicamente fue suspendido en un carril en el área por las dos horas de trabajo que tomo este proceso.

También, al sellar con Uretek 486 Star, se logra llenar vacíos, disminuir la vibración y anular la fricción entre las losas, lo que se refleja en que no va a haber de desportillamiento en la losa del pozo .
