# Infiltraciones Tubería Conservial

Diciembre 5 del 2023  
Fontibón

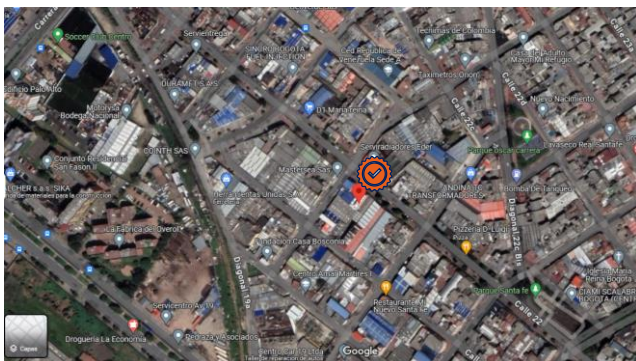
Según la información remitida por parte del cliente, la tubería que se encontraba a 1.26 m de profundidad estaba presentando infiltraciones justo en el empalme de la tubería con el accesorio aguas arriba y aguas abajo.

Para el sellado de las infiltraciones presentes en la zona del empalme de la tubería y el accesorio URETEK Colombia, propone la inyección de polímero expansivo Uretek 486 Star® 4lb en ambos costados de la tubería en la que presentan afectaciones. La inyección de resina crea un sello hermético entre la tubería y el accesorio, deteniendo así las infiltraciones..

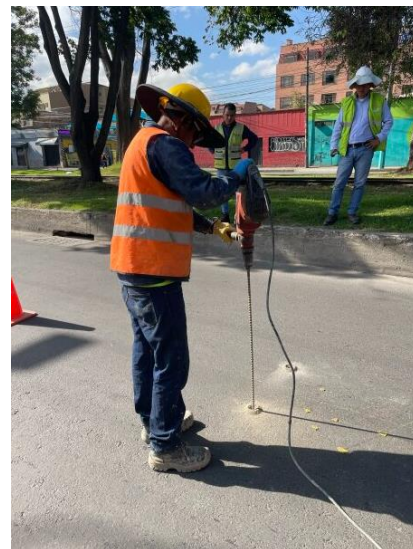
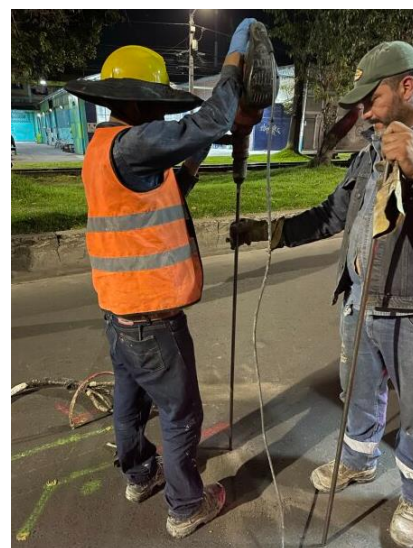
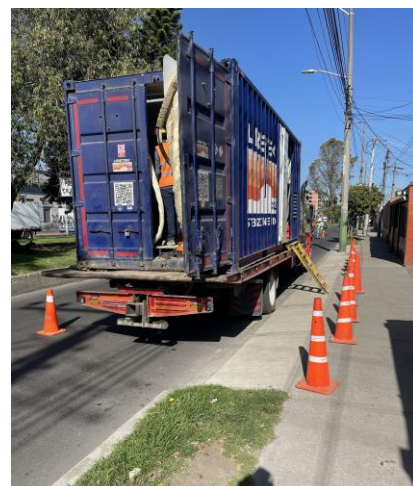
1. Identificación lugar del problema
2. Perforación e inserción de tubería 1.20 m
3. Inyección Uretek Method ®
